Giù le mani da quei pannelli!

Franco Bulian

Recentemente abbiamo indagato un difetto di verniciatura che riguardava l'evidenza di piccole irregolarità superficiali simili a delle schivature sulla superficie di alcuni pannelli.

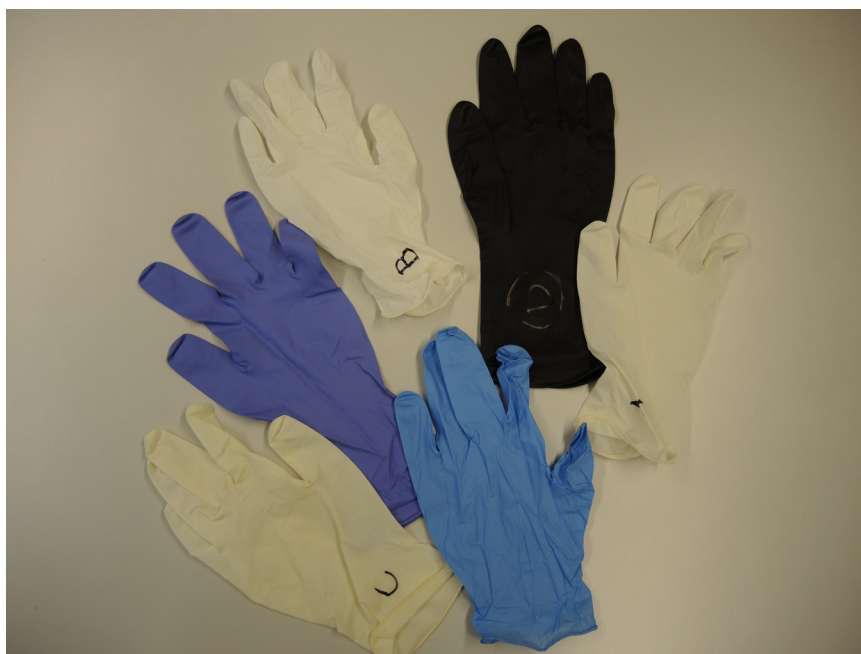
Anche in quest'ultimo caso abbiamo pertanto richiesto di visitare l'azienda dove si erano manifestati i difetti e durante l'ispezione abbiamo avuto quindi modo di prelevare alcuni materiali "sospetti". In particolare la nostra attenzione si è concentrata sui guanti utilizzati dagli addetti del reparto verniciatura e sui quali abbiamo condotto delle specifiche analisi. Come evidente dallo spettro infrarosso riportato in figura 1, abbiamo verificato che i guanti prelevati sono in grado di rilasciare discrete quantità di paraffine sulle superfici con cui vengono a contatto rappresentando pertanto un potenziale rischio per il successivo ciclo di verniciatura.

Non possiamo dire con certezza se questa è la vera causa del problema lamentato ma riteniamo comunque che il rischio sia concreto ed abbiamo pertanto immediatamente informato l'azienda di questo nostro risultato.

In conclusione, richiamando il titolo di questo articolo, abbiamo voluto raccontare quest'esperienza per rimarcare l'attenzione che giustamente si deve porre nel maneggiare i pannelli nell'ambito della verniciatura, le contaminazioni accidentali e i conseguenti difetti sono purtroppo sempre dietro l'angolo.
