CATAS: Vorabdruck des neuen Kanten-Buches (Teil 3)

Automatik ist gut, Kontrolle ist besser

Das italienische Möbel-Prüf- und Forschungsinstitut Catas bringt in Kürze die deutsche Fassung des Buches „Die Kantenverleimung“ auf den Markt. Im dritten und letzten Teil des exklusiven Vorabdrucks in der HK geht es um die Ursachen für Probleme, die bei der Kantenverarbeitung auftreten – sowohl mit konventionellen Systemen als auch mit Nullfugen-Technologien.

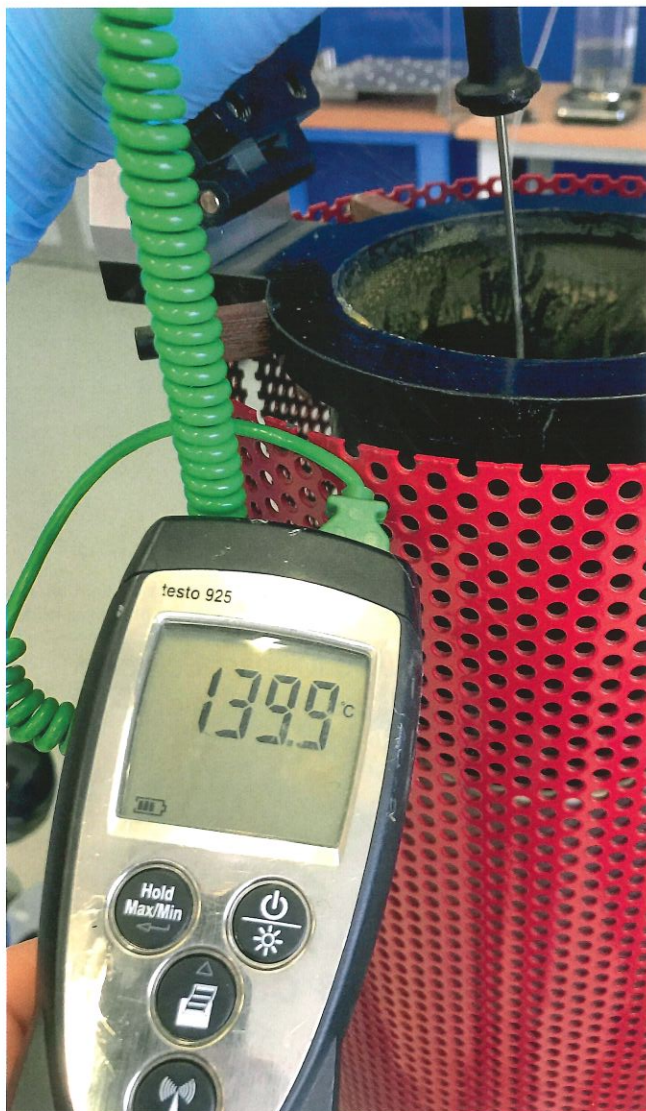
Eintauch-Thermometer zur Temperaturkontrolle des Schmelzklebstoffs

Nach einer Wartung des Schmelzgeräts empfiehlt es sich, die tatsächliche Schmelztemperatur des Leims mit einer Tauchsonde zu prüfen. Die von der Sonde gemessene Leimtemperatur muss mit den Parametern der Software übereinstimmen, die auf dem Display des Schmelzgeräts und/oder an der Schnittstelle der Maschinensteuerung angezeigt werden. Als Alternative zur Tauchsonde können auch Infrarot-Thermometer oder gute Wärmebildkameras eingesetzt werden. Bei diesen Geräten wird jedoch nicht die tatsächliche Temperatur des Leims gemessen, sondern die Temperatur der Bereiche des Schmelzgeräts, in denen der Schmelzprozess abläuft (Schmelzgitter, Widerstände).

Es empfiehlt sich, die Schmelztemperatur des Leims mit einer Tauchsonde zu prüfen.

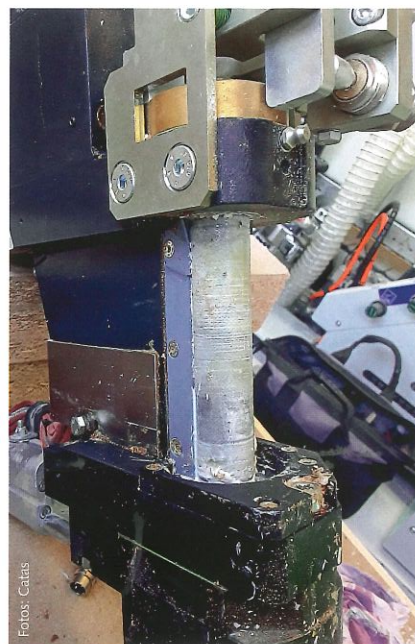
Oben: Beispiel für Köpfe mit vernetztem Polyurethan-Klebstoff. Ganz links: Bedienfeld des Schmelzgeräts. Daneben: Infrarot-Thermometer mit Klebekopfmessung

Ein entscheidender Parameter ist die Zeitdauer, die der Leim im Kopf verbleiben kann, ohne dass gereinigt werden muss. Das gilt insbesondere dann, wenn mit einem Polyurethan-Klebstoff gearbeitet wird. Dauert die Inaktivität zu lange, kommt es zu einer Vernetzung, die den Leimkopf ruiniert. In der Regel wird empfohlen, bei Verwendung eines Polyurethan-Schmelzklebstoffs eine Produktionsunterbrechung nicht über drei Tage (z.B. Wochenende) auszudehnen. Bei längeren Stillstandszeiten muss ein Reiniger verwendet werden, um eine Vernetzung zu verhindern. Drei Tage sind ein durchschnittlicher Referenzwert, der aber von äußeren Parametern wie Temperatur und Luftfeuchtigkeit abhängig ist. Die Leimwanne bzw. der Leimkopf sollten in einem Stickstofftank aufbewahrt werden, wenn sie länger nicht benutzt werden.
